INSTALACIONES SANITARIAS (Desague) - RESTAURANT

PROYECTO:
"REMEDIACIÓN Y AMPLIACION DEL CENTRO RECREACIONAL DEL COLEGIO DE CONTADORES DE LORETO - DISTRITO DE SAN JUAN BAUTISTA - PROVINCIA DE MAYNAS - DEPARTAMENTO DE LORETO"

PLANO: INSTALACIONES SANITARIAS MODULO 5	ESPECIALIDAD: INSTALACIONES SANITARIAS	CODIGO: IS-9
DIST.: SAN JUAN BAUTISTA	PROV.: MAYNAS	REG.: LORETO
ESCALA: INDICADA	FECHA: JULIO 2025	PLANO: 36

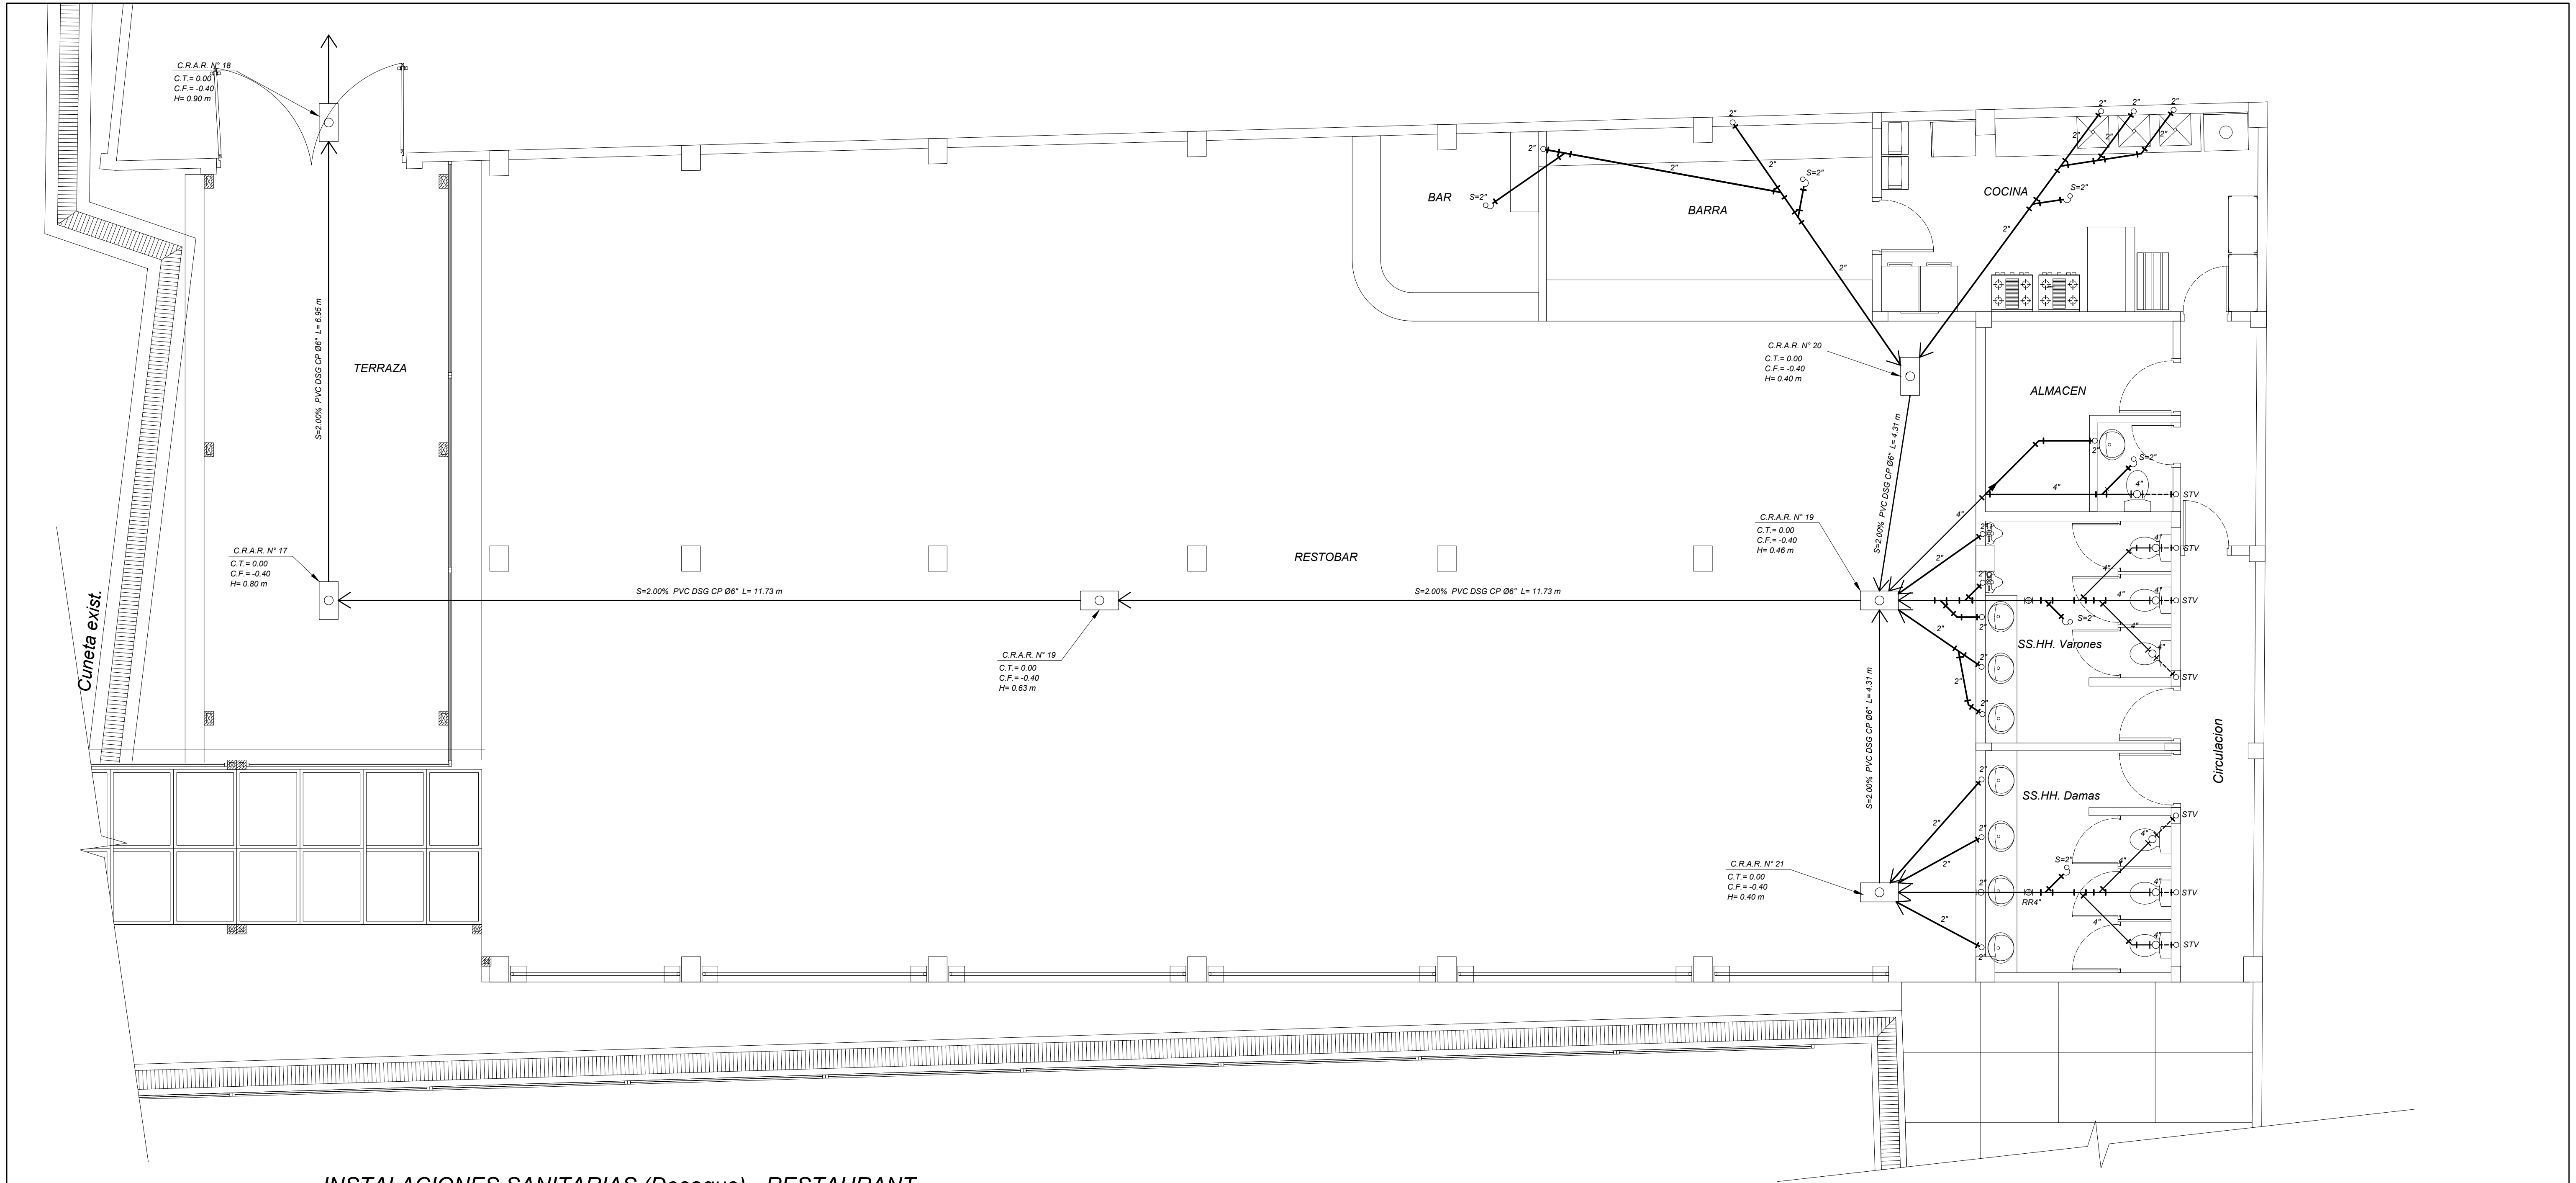
Esc. 1/50

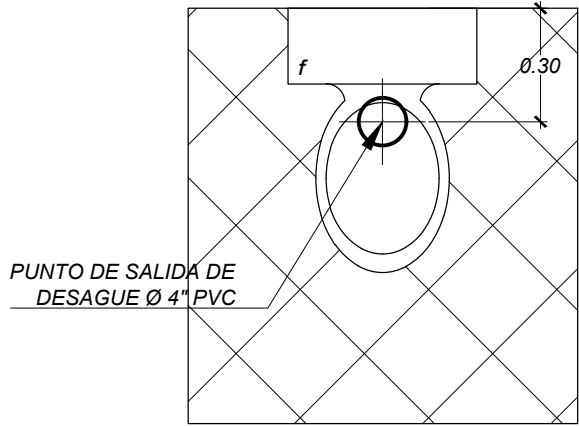
PLANTA INODORO
ESC.: 1/20

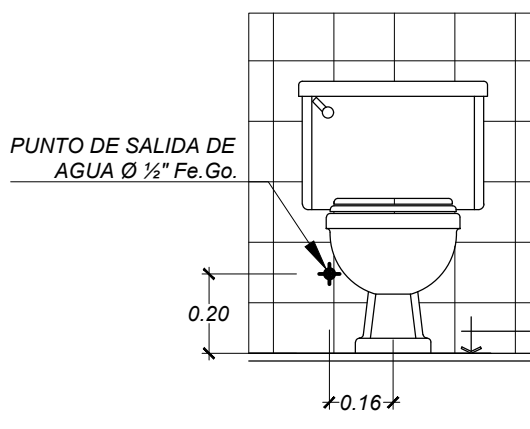
ELEVACION INODORO
ESC.: 1/20

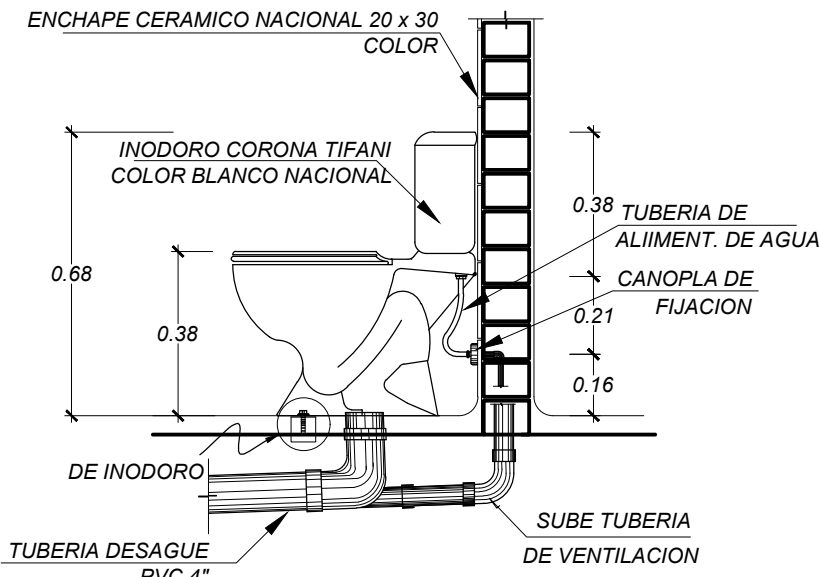
INODORO
ESC.: 1/20
