PROYECTO:
"REMEDIACIÓN Y AMPLIACION DEL CENTRO RECREACIONAL DEL COLEGIO DE CONTADORES DE LORETO - DISTRITO DE SAN JUAN BAUTISTA - PROVINCIA DE MAYNAS - DEPARTAMENTO DE LORETO"

PLANO: INTALACIONES SANITARIAS DESAGUE - MODULO 2	ESPECIALIDAD: INTALACIONES ELECTRICAS DIBUJO: CONCRETIZA	CODIGO: IS-3
DIST.: SAN JUAN BAUTISTA	PROV.: MAYNAS	REG.: LORETO
ESCALA: INDICADA	FECHA: JULIO 2025	PLANO: 16

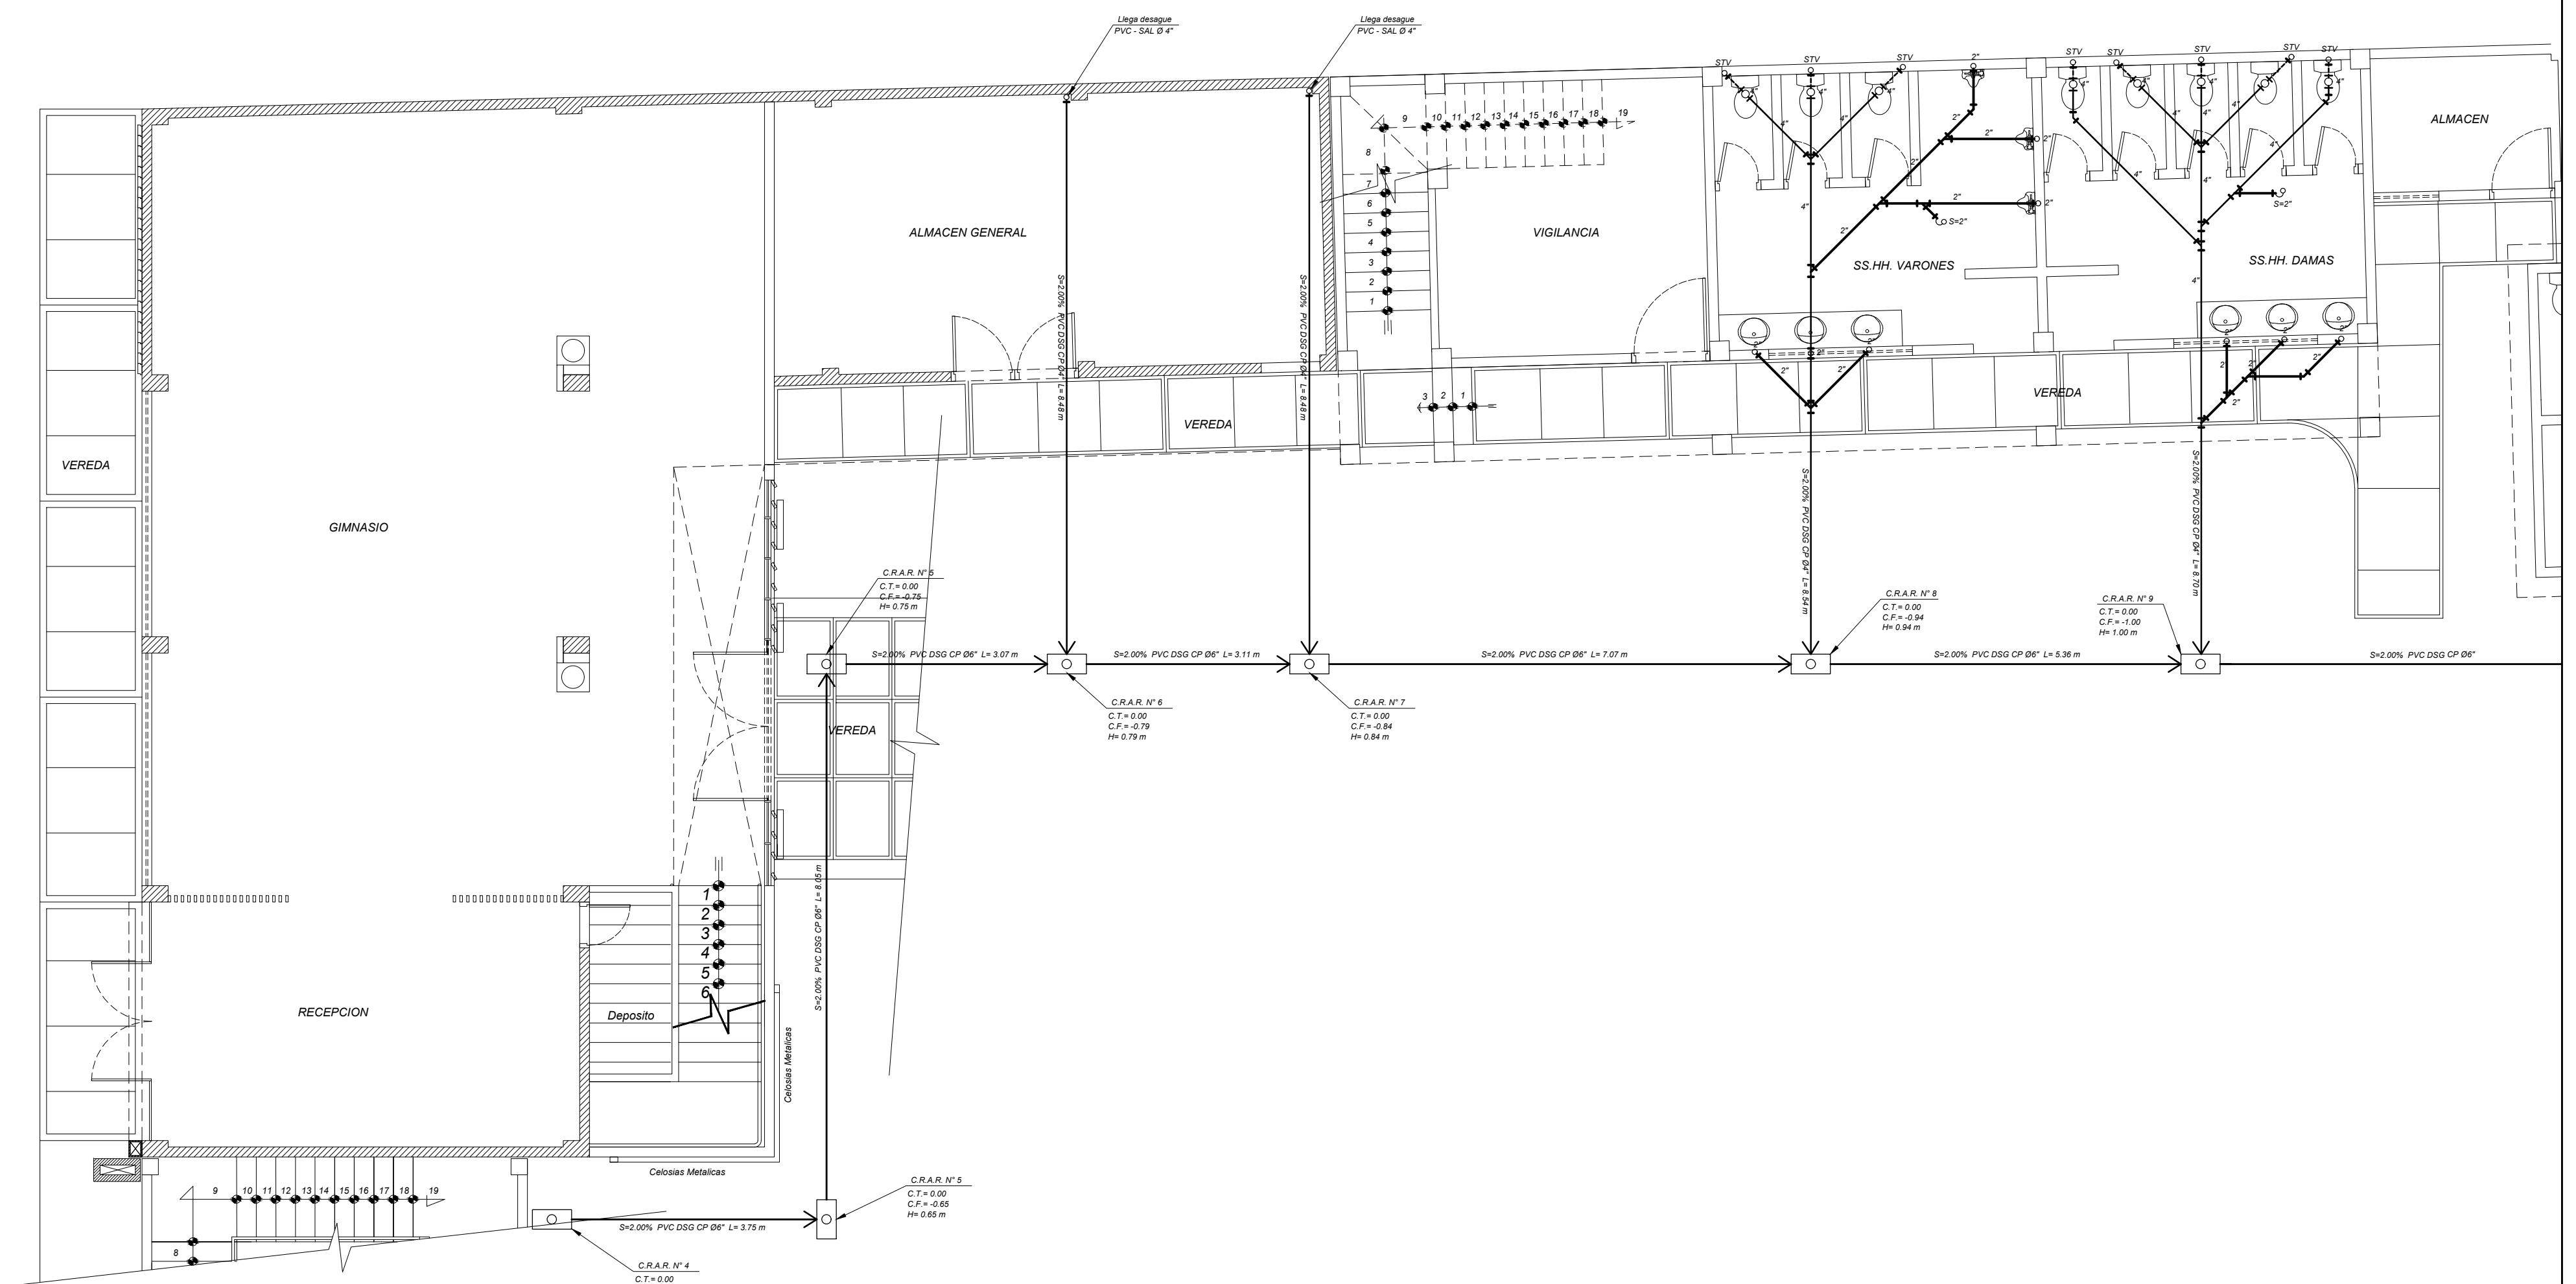
Esc: 1/50

INSTALACIONES SANITARIAS (Deague) - 1er PISO

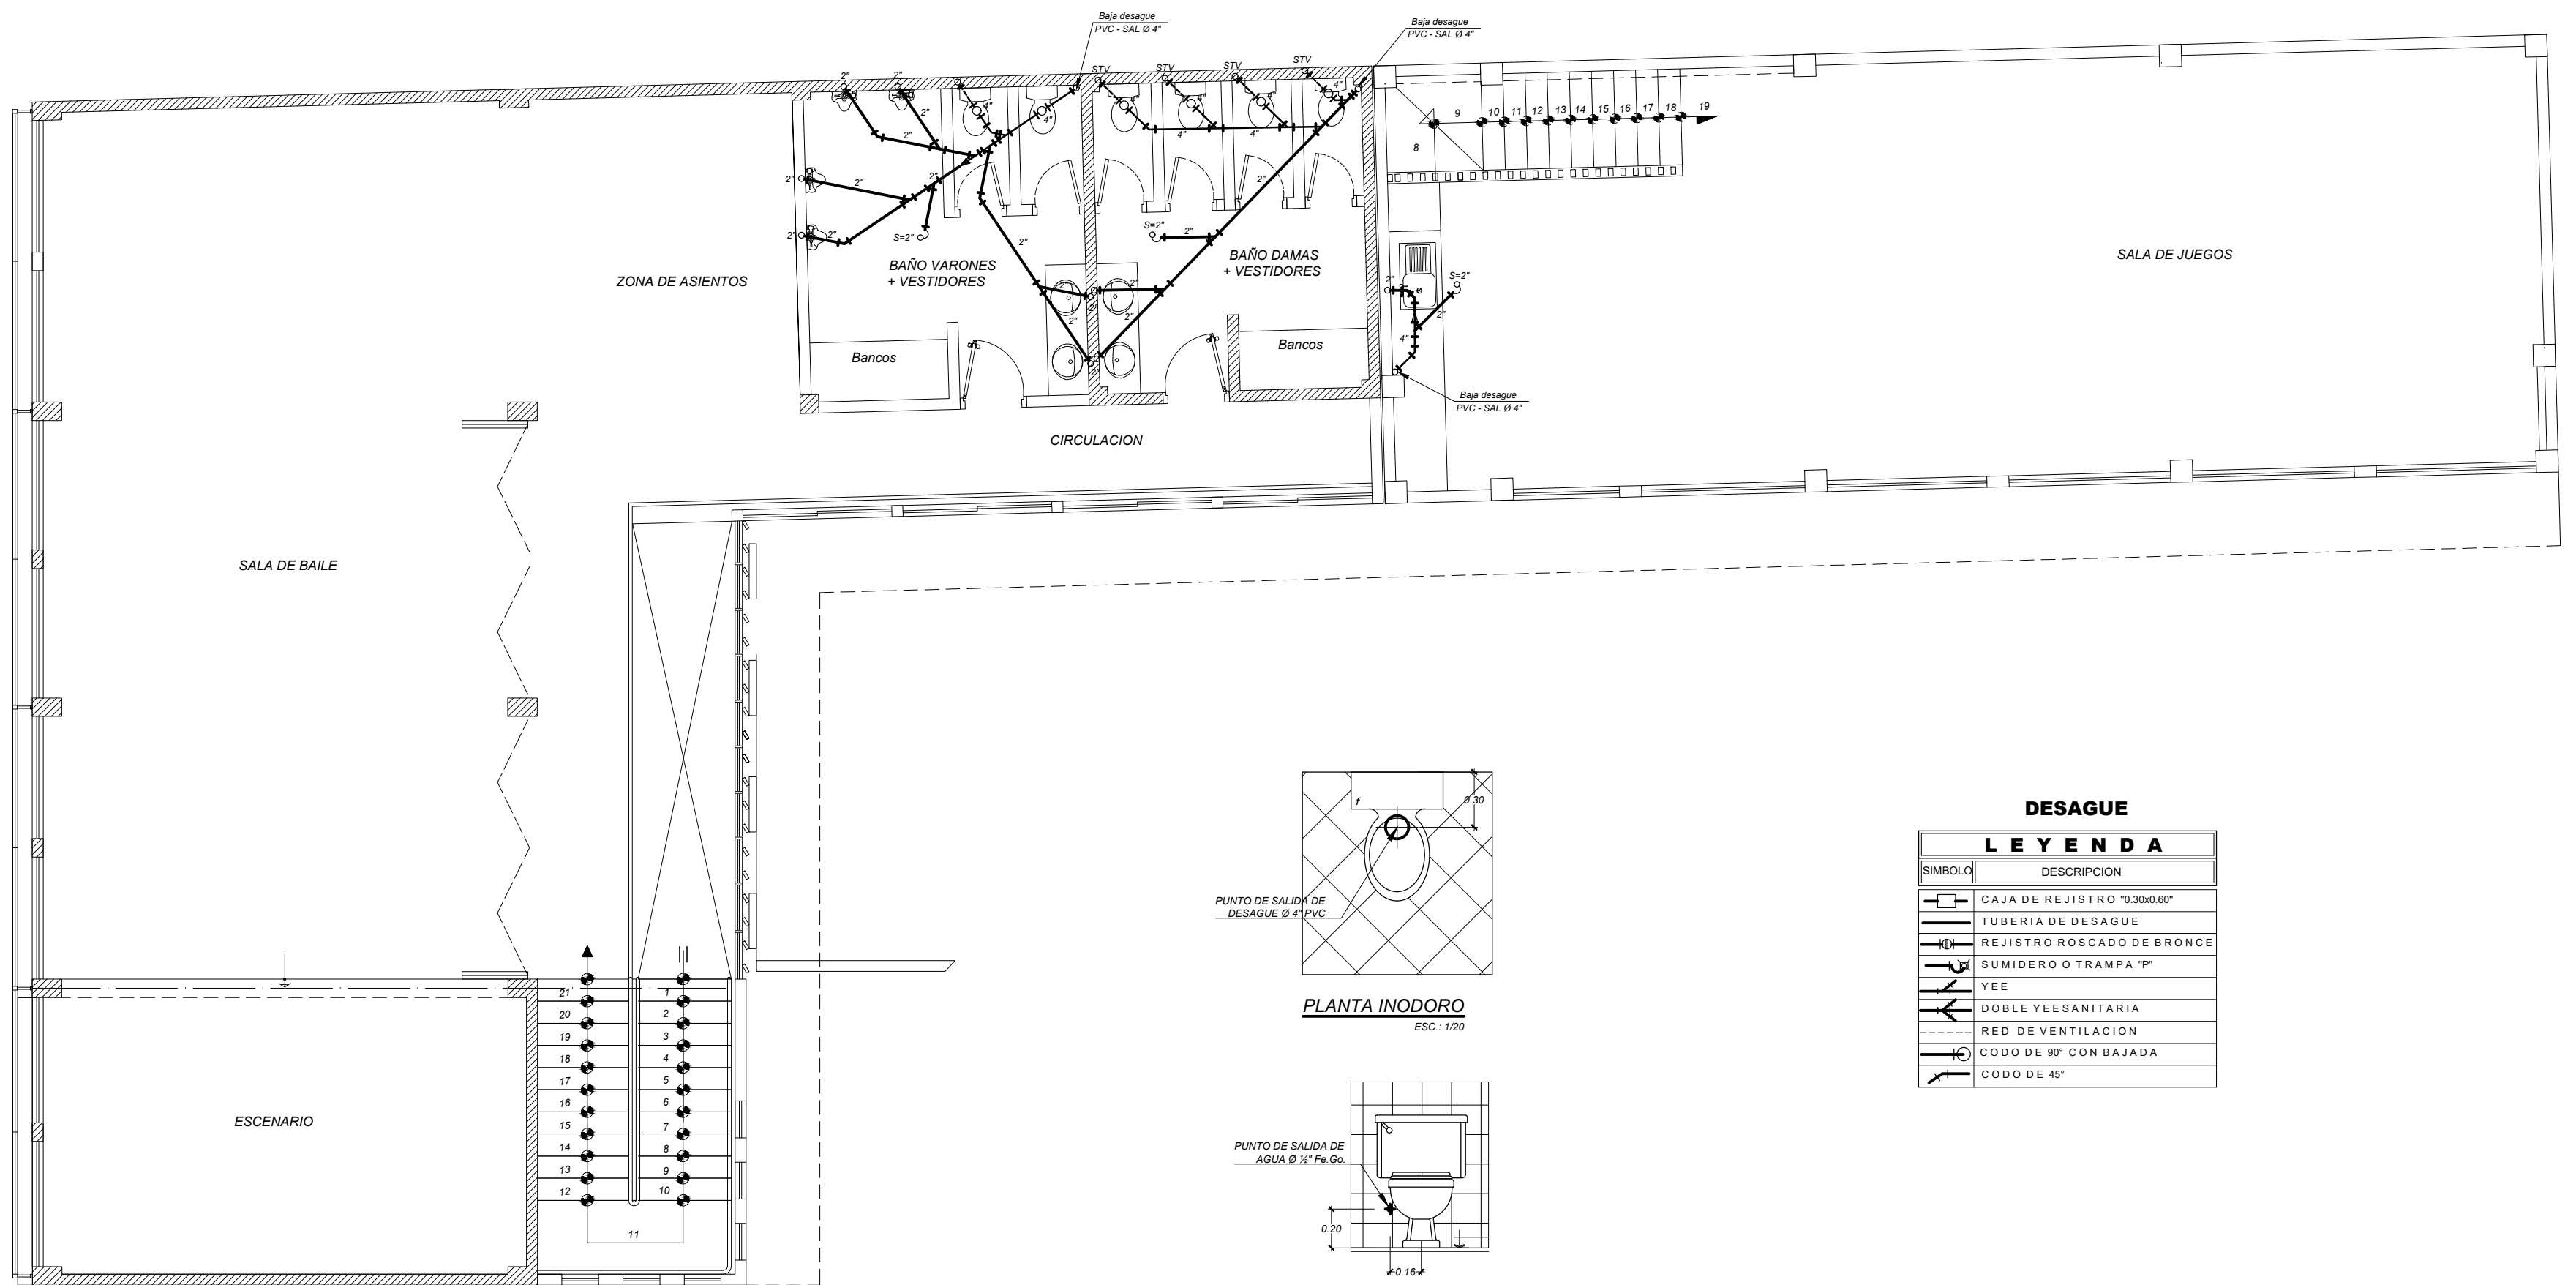
Esc: 1/50

INSTALACIONES SANITARIAS (Desague) - 2do PISO

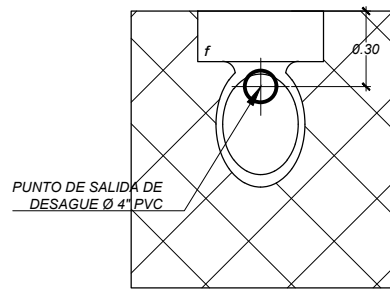
PLANTA INODORO

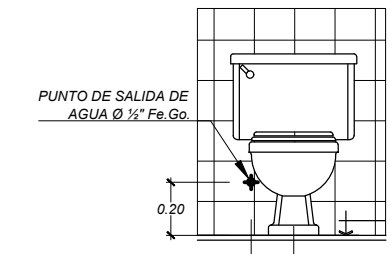
ELEVACION INODORO

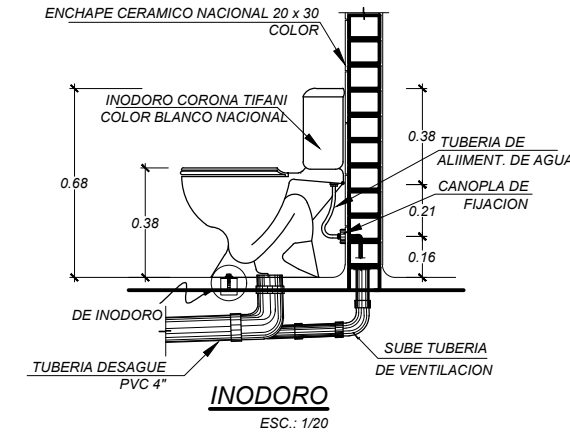
INODORO
