PROYECTO:
"REMODELACIÓN Y AMPLIACION DEL CENTRO RECREACIONAL DEL COLEGIO DE CONTADORES DE LORETO - DISTRITO DE SAN JUAN BAUTISTA - PROVINCIA DE MAYNAS - DEPARTAMENTO DE LORETO"

PLANO: CIMENTACION DE VESTIDORES MODULO 3	ESPECIALIDAD: ESTRUCTURAS DIBUJO: CONCRETIZA	CODIGO: E-6
DIST.: SAN JUAN BAUTISTA	PROV.: MAYNAS	REG.: LORETO
ESCALA: INDICADA	FECHA: JULIO 2025	PLANO: 21

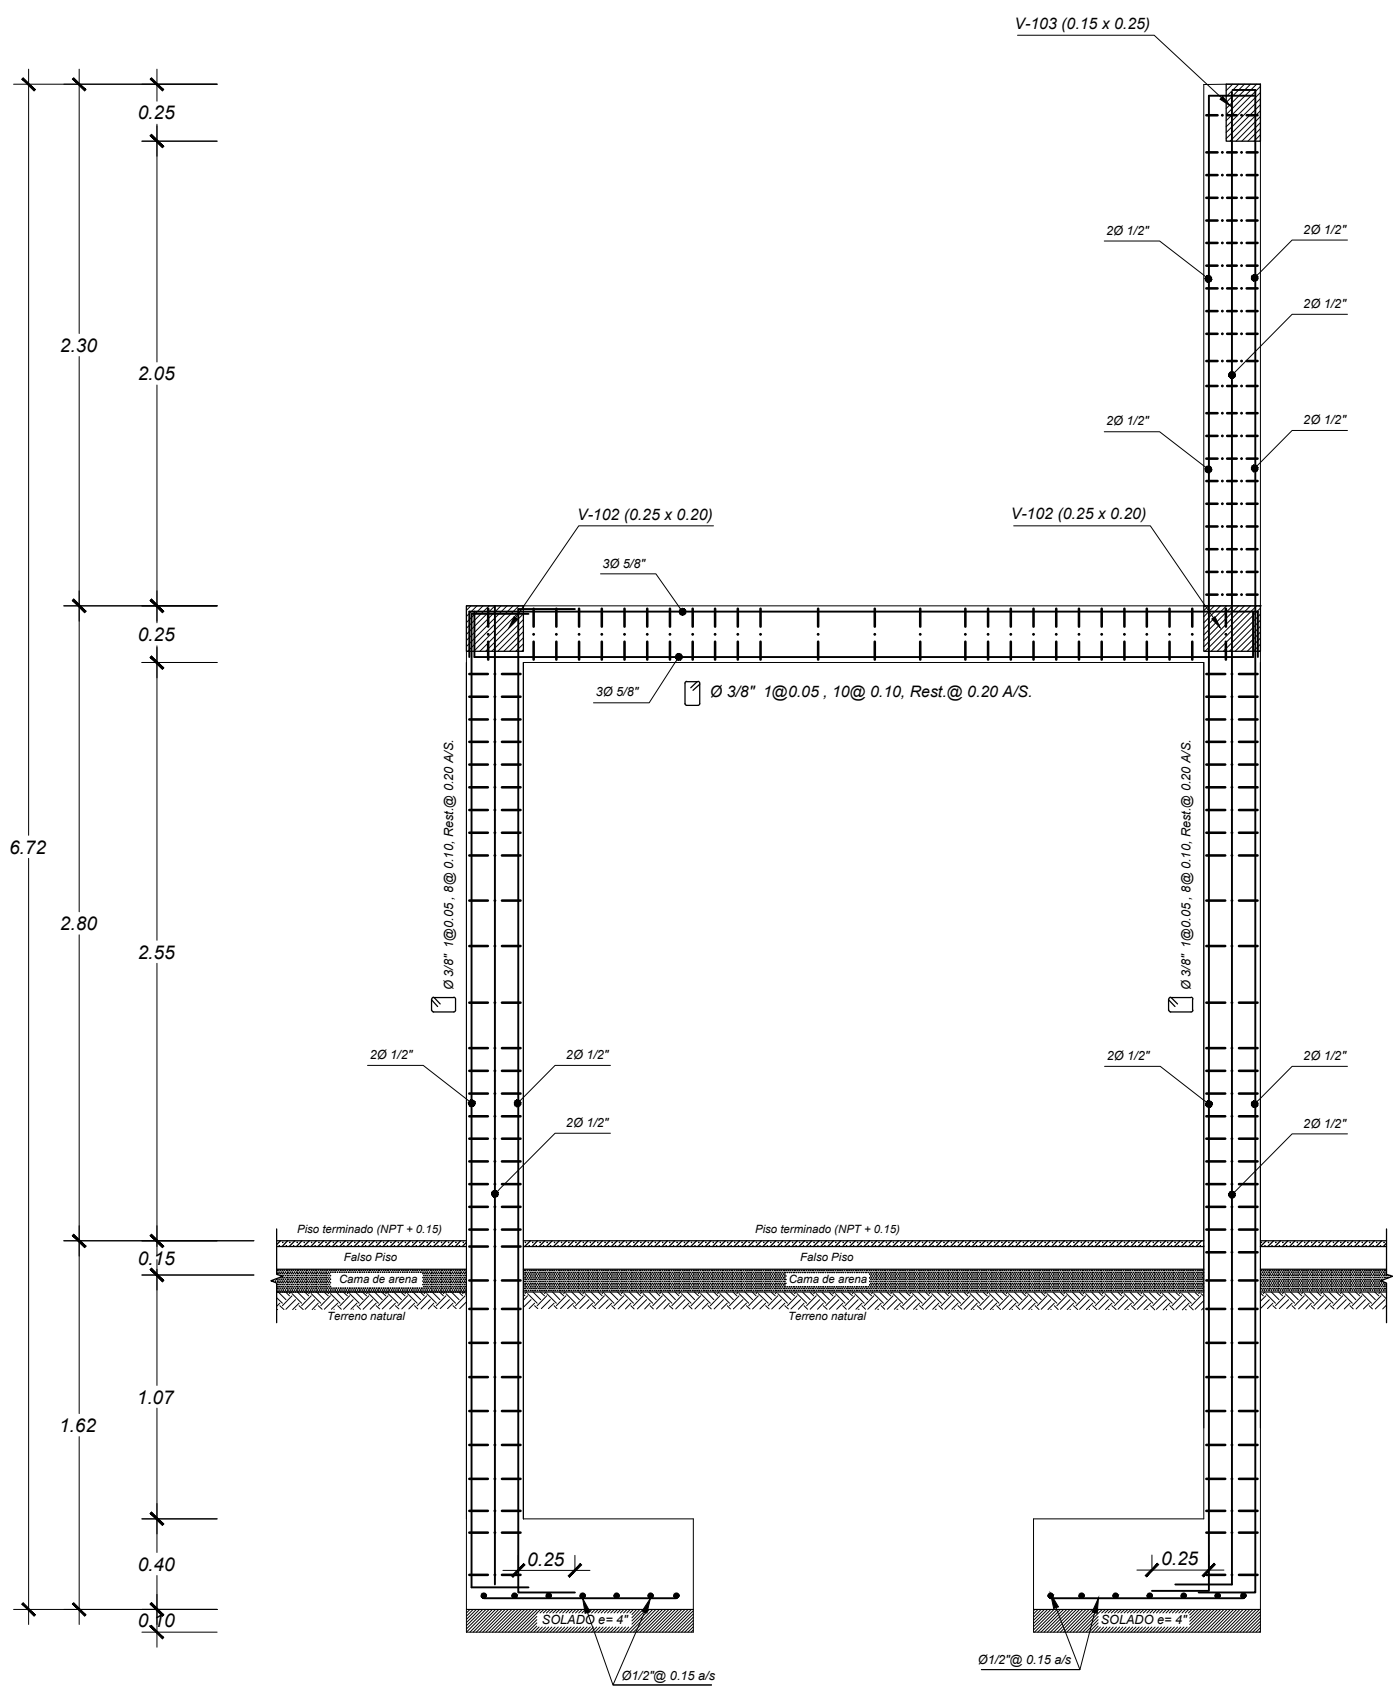
DETALLE TIPICO DE COLUMNA
Esc. 1/50

C-1 (0.25 x 0.25)	
	6 Ø 1 1/2"
	Estribos Ø 3/8" 1 @ 0.05 8 @ 0.10
Esc. 1/25	Resto @ 0.20 a/s
